Uppdrag Hasselö, Harö och Hagede bryggor, Värmdö kommun Förslag angående framtida underhåll Utredningsrapport	Uppdragsnr 104523101	Sid 1(13)
	Sign HGJ, OL	Datum 2010-07-05

Hasselö, Harö och Hagede bryggor Värmdö kommun Förslag angående framtida underhåll

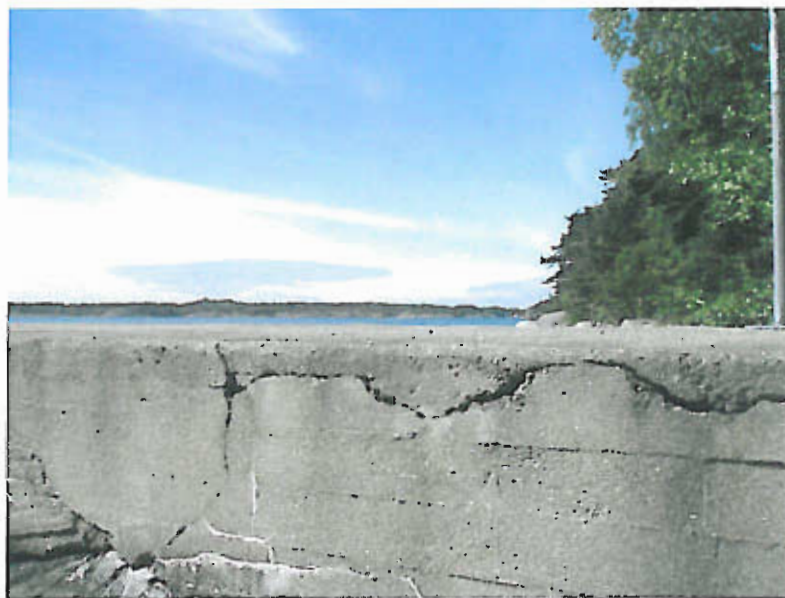
Den övre betongen är söndersprucken, se figur 4. När sprickor uppstår i ytan tränger vatten ned i sprickorna och fryser till is då det är köldgrader. Isen spräcker sönder betongen inifrån.

Figur 4. Sprucken betong på övre delen av landfästet.

Hassel brygga är den yngsta av de tre bryggorna, och vi anser att man inom de närmaste åren kan prioritera ned underhållet av denna till förmån för Harö och Hagede. Dock bör man åtgärda landfästets pågjutning.

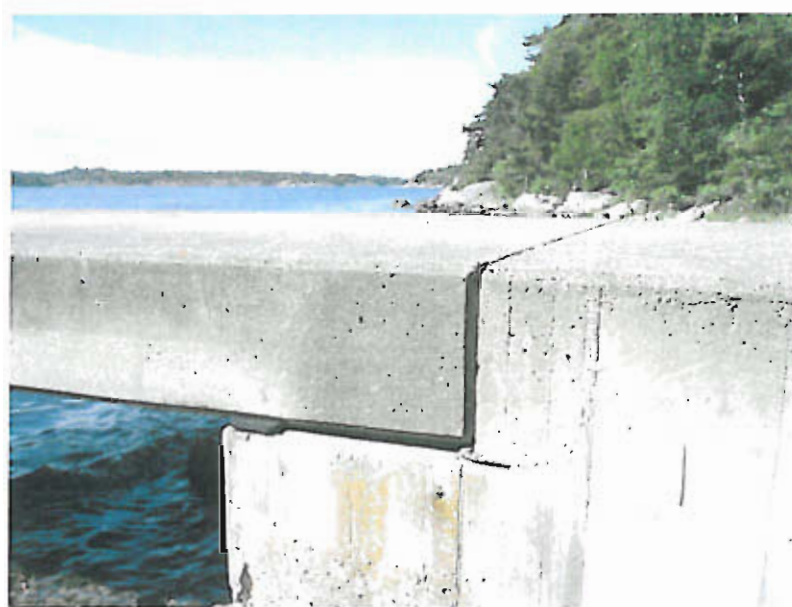
Figur 5. Fog mellan landfäste och förbindelseplattan.

Fogar mellan olika konstruktionsdelar utgör alltid en risk för vatteninträngning och frostsprängning, och de är viktiga att hålla under uppsikt, se exempelvis fogen mellan förbindelse-plattan och landfästet enligt figur 5 ovan. Fogmassan bör kontrolleras med jämna mellanrum. Motsvarande typ fog finns även mellan förbindelseplattan och den yttre plattformen.

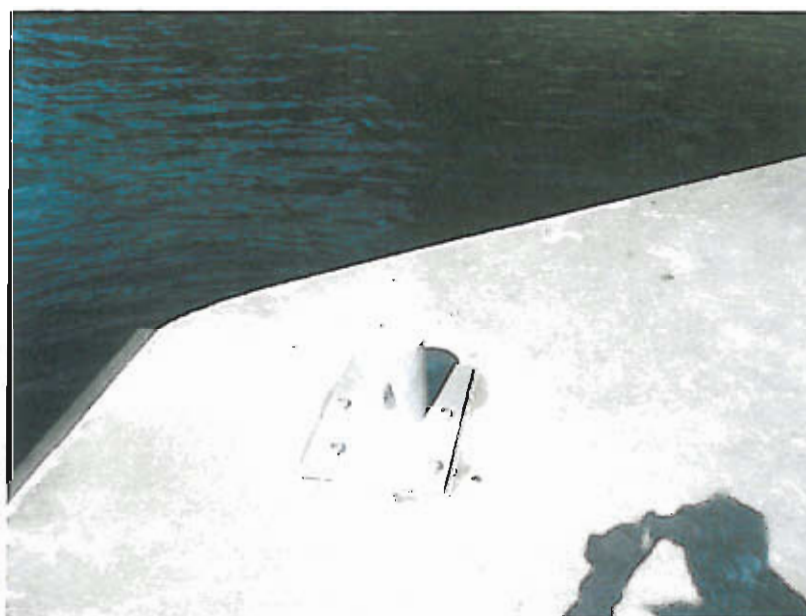
De pollare som visas på konstruktionsritningarna är bortkapade, och de har ersatts med nya pollare med fotplatta som skruvats direkt mot betongen, se figur 6. Här har inte gjorts någon undergjutning eller isolering, vilket gör att fukt blir stående under plattan, vilket innebär en skaderisk.

Figur 6. Fukt samlas under fotplattor och kan initiera skador på underliggande betong.

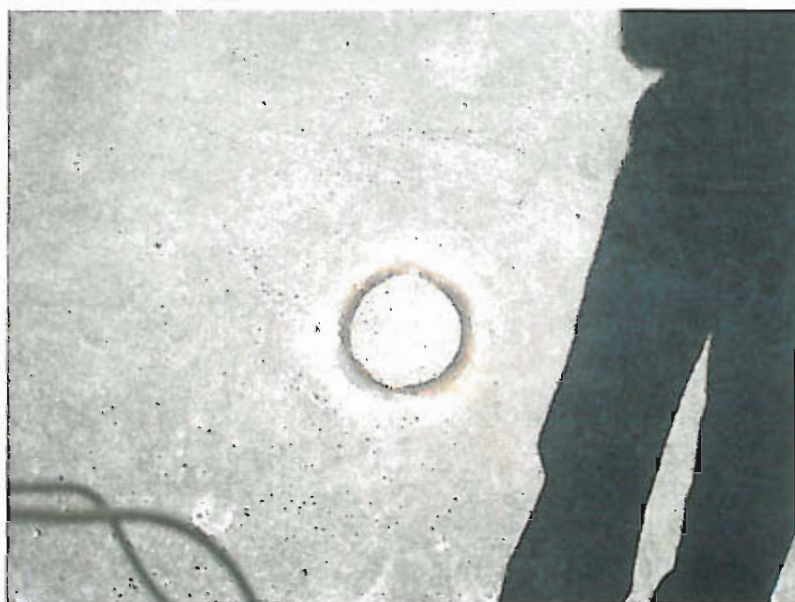
De ursprungliga pollarna, som var ingjutna i plattan vid tillverkningen, har kapats av, se figur 7 nedan. Även dessa punkter utgör en skaderisk.

Figur 7. Rör för tidigare pollare har kapats i nivå med betongytan, vilket medfört korrosionsangrepp.

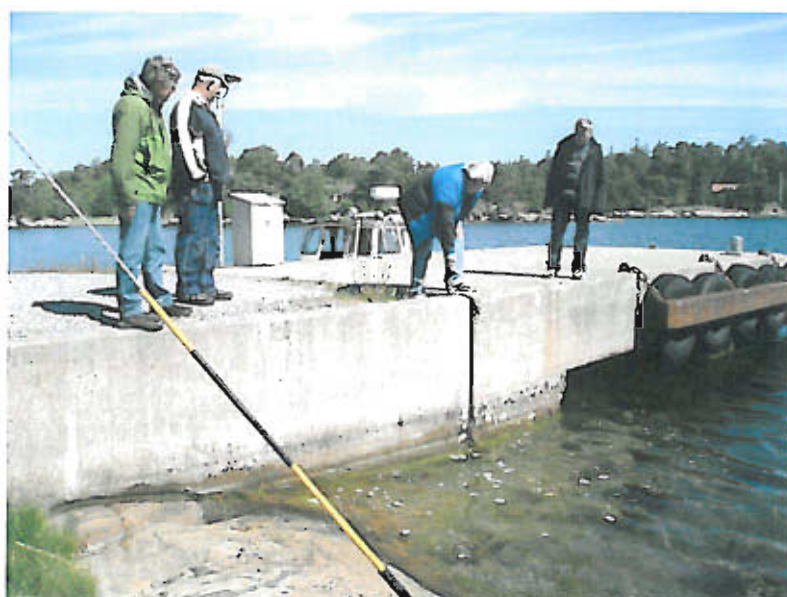
Fogen mellan landfästets sidostödmur och det inre pelarstödet har tidigare "läckt" ut finare stenmaterial från den bakre fyllningen. Här har numera tätning utförts med gummirör. Det är här viktigt att dräneringen av landfästet fungerar. Fogen bör släppa igenom regnvatten, om detta inte tar sig ut på annat sätt, däremot ska den förhindra att stenmaterial följer med.

Figur 8. Harö brygga. Studium av fogen mellan landfästet och det inre pelarstödet.

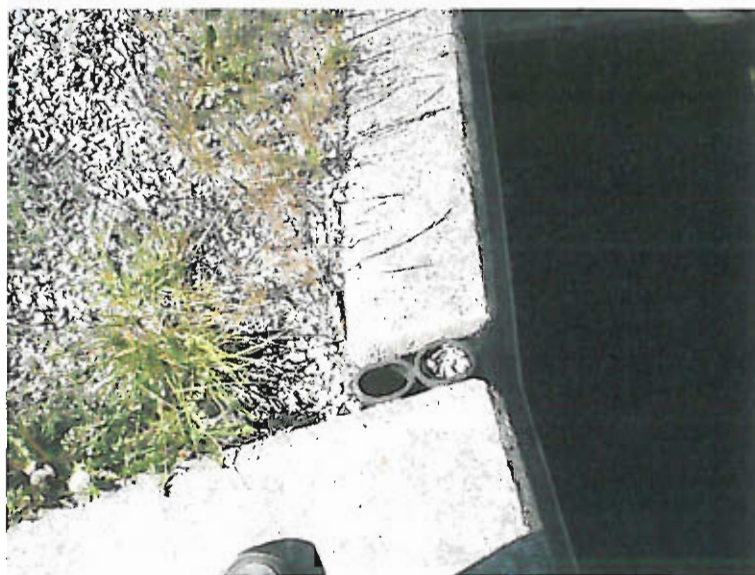
I figur 9 nedan visas fogens nuvarande utformning. Om dräneringen av landfästet fungerar tillfredsställande behövs inga omedelbara åtgärder.

Figur 9. Harö bryggja. Fog mellan landfästet och det inre skivstödet.

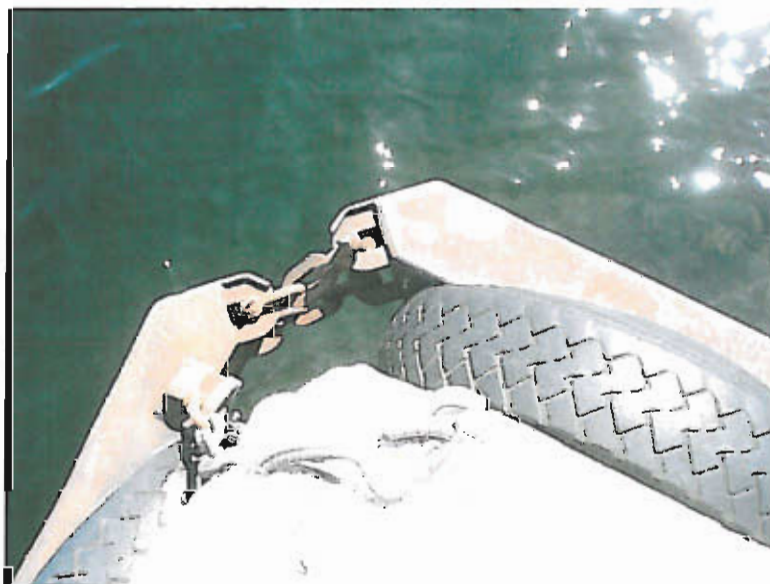
På plattan finns ett flertal nötningss- och frysskador i kanter och hörn. I vissa fall är armeringen synlig, se figur 10.

Figur 10. Harö bryggja. Skadat ytterhörn.

De åtgärder som främst bör utföras inom den närmaste tiden för Harö och Hagede bryggor är lagning av betongen i skvalpzonen. För Harö brygga kan utbyte av hela täckskiktet, dvs betongskiktet mellan ytan och till armeringen, för platta och balkar diskuteras.

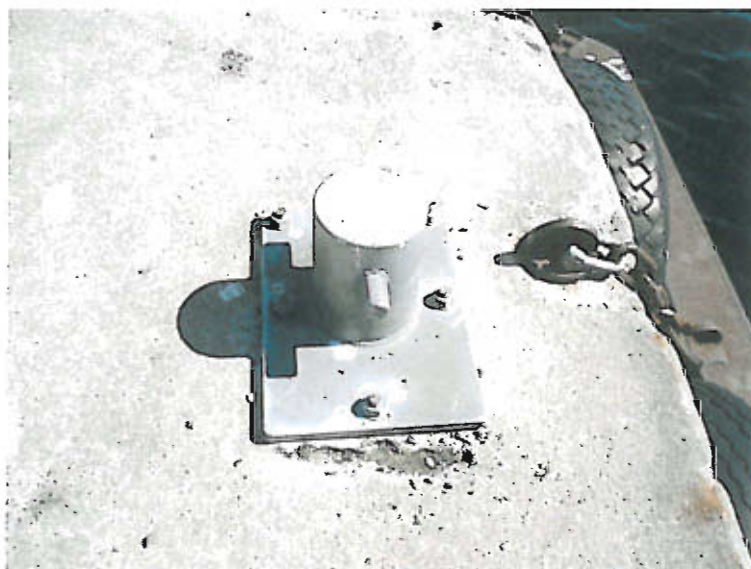
Även under pollare finns skadad betong, se figur 11. På grund av dålig uttorkning och frysning skadas betongen.

Figur 11. Harö brygga. Skadad betong under pollare. Se även skador på bryggans ytterkant.

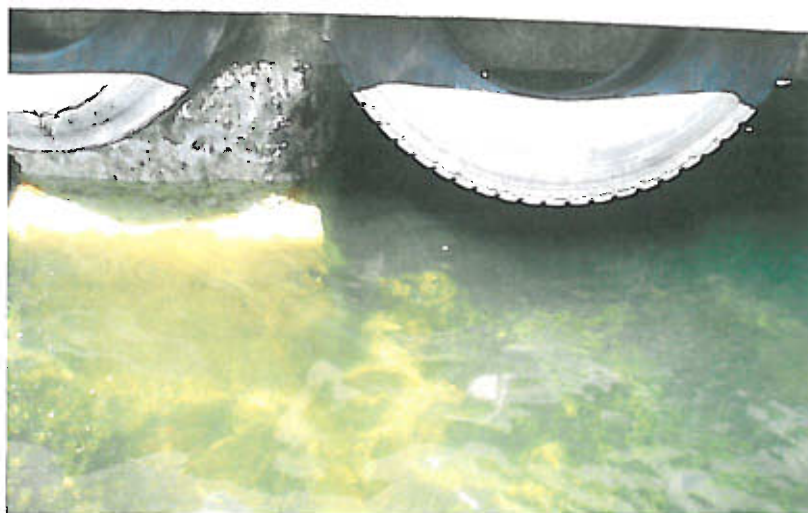
Skivstöden står i vatten och uppvisar skador ovanför och under vattenytan. Området kring vattenlinjen, den sk skvalpzonen, är extra känsligt för nedbrytning eftersom man här har en ständig nedfuktning med saltvatten och god syretillförsel. Här kan man se att betongens täcksikt, skiktet mellan betongytan och armeringen, har "skalats bort" och att armeringen blir synlig och börjat korrodera.

I figur 12 visas en bild på det yttre pelarfästet. Liknande skador observerades även på det inre skivstödet.

Figur 12. Harö brygga. Skador i vattenlinjen på det yttre skivstödet.
